CATALOGO ANOMALIE

OCCASIONAL ANOMALIES ON FINAL PRODUCTS

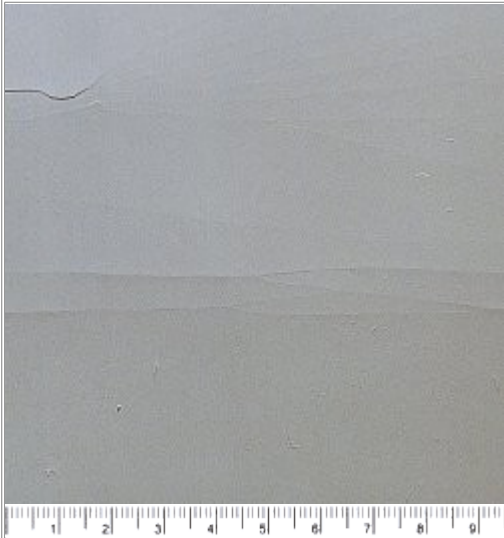
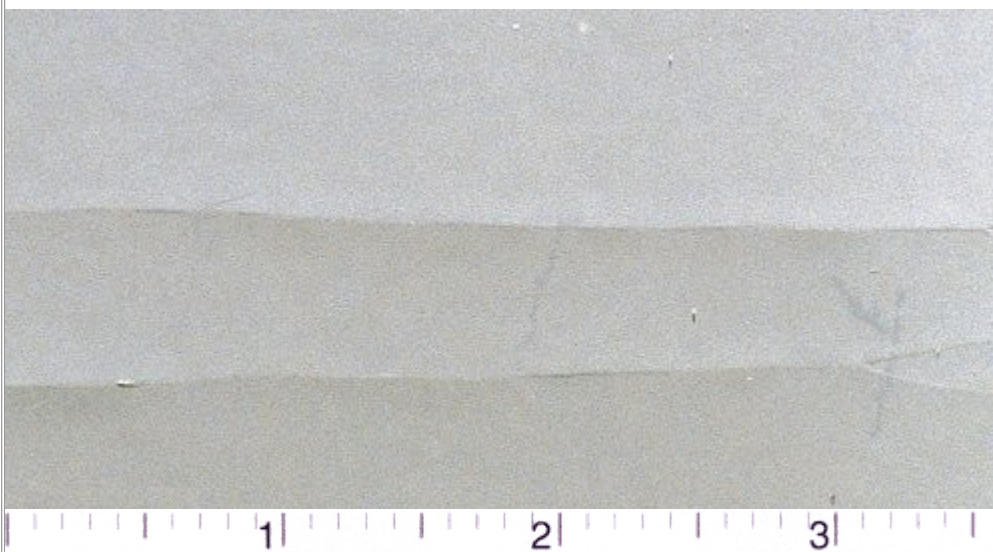
CRACKING IN THE GELCOAT

The surface of the gelcoated laminate shows cracks of various dimensions transversal to the length, caused by improper handling of the laminate

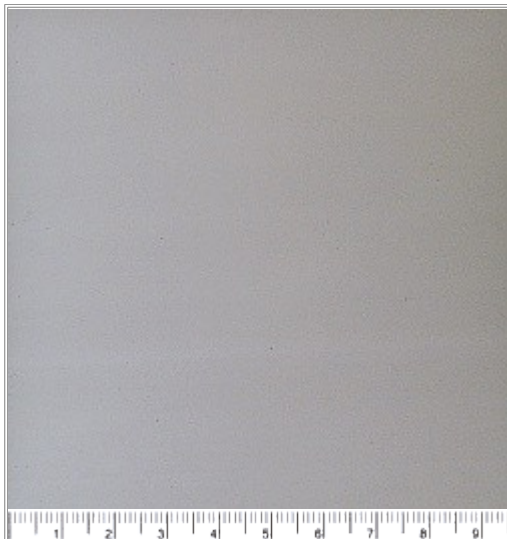
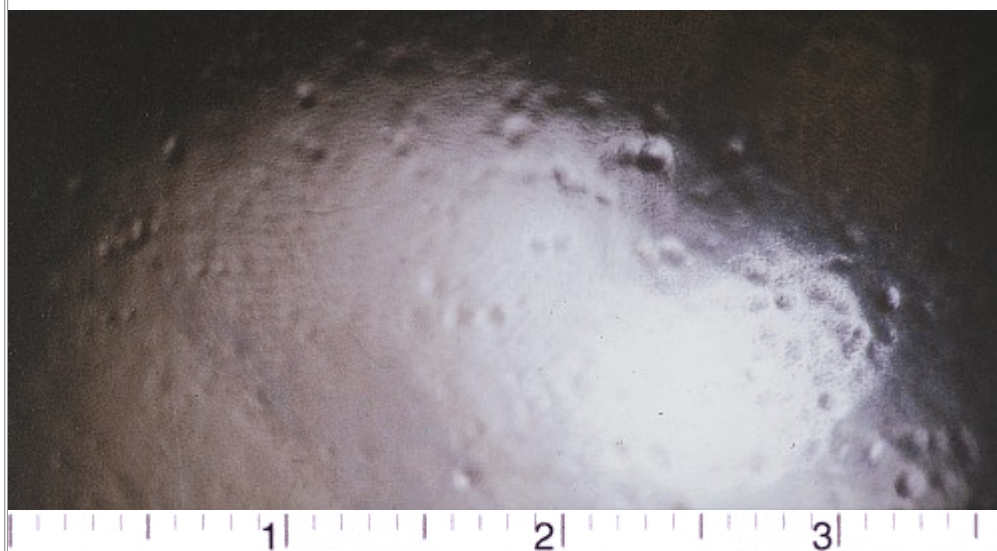
PINHOLES IN THE GELCOAT

The surface of the laminate shows many tiny hollows.

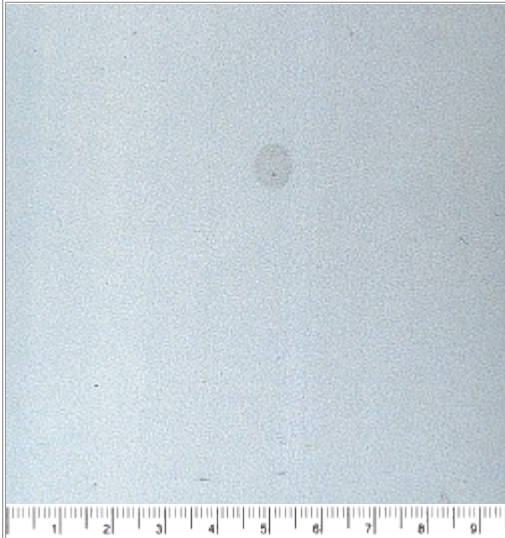
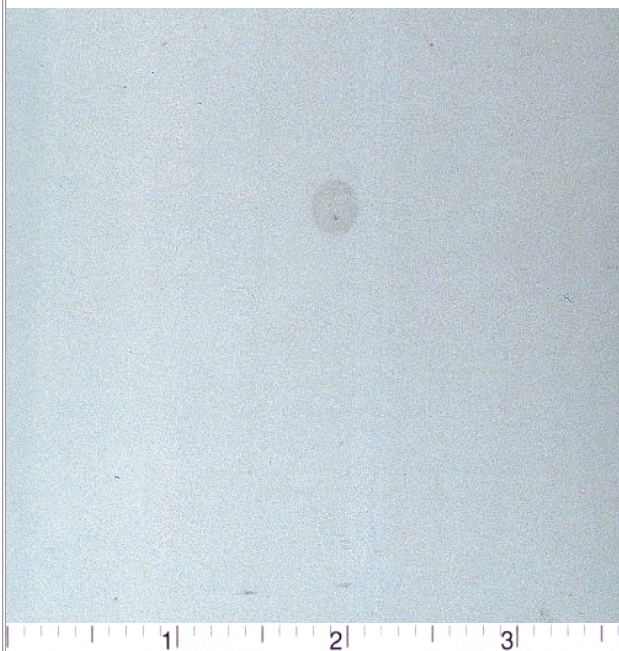
GELCOAT SEPARATED BY A POLLUTING ELEMENT

The surface of the laminate shows usually round stains which can vary in dimensions (1mm-5mm) and which have different colour (darker/lighter) from the basic one.

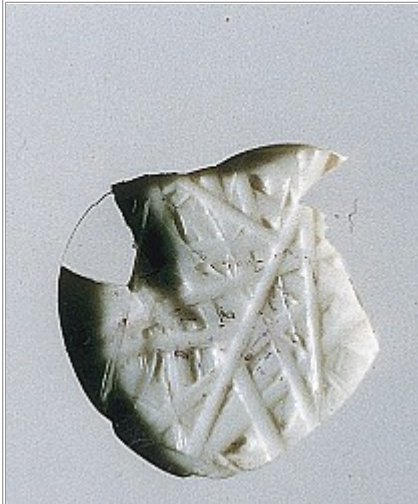
AIR BUBBLE BETWEEN GELCOAT AND GLASFIBRE

This kind of defect occurs mainly with laminates with a rough reverse side, but it can also happen with the other types (reverse side smooth or sanded). The external surface shows areas of different sizes (diameter between 1cm and 1.5 cm approx.) in which the mat, due to an imperfect rolling, does not stick perfectly the gelcoat. This creates an air pocket which causes unpeeling of the gelcoat itself. The defect can have the following aspects: before the unpeeling as a little hollow in the gelcoat, after the unpeeling of the gelcoat as a proper hole

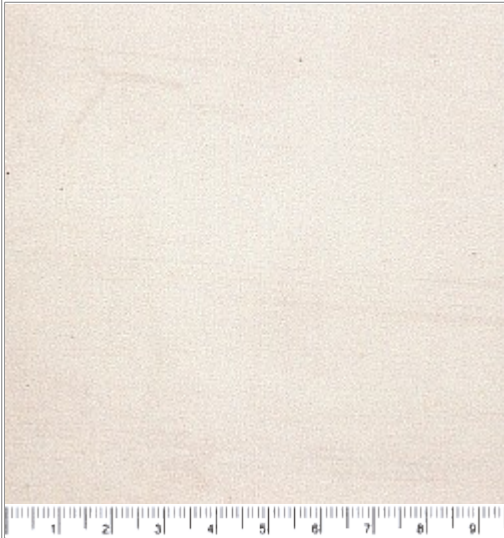
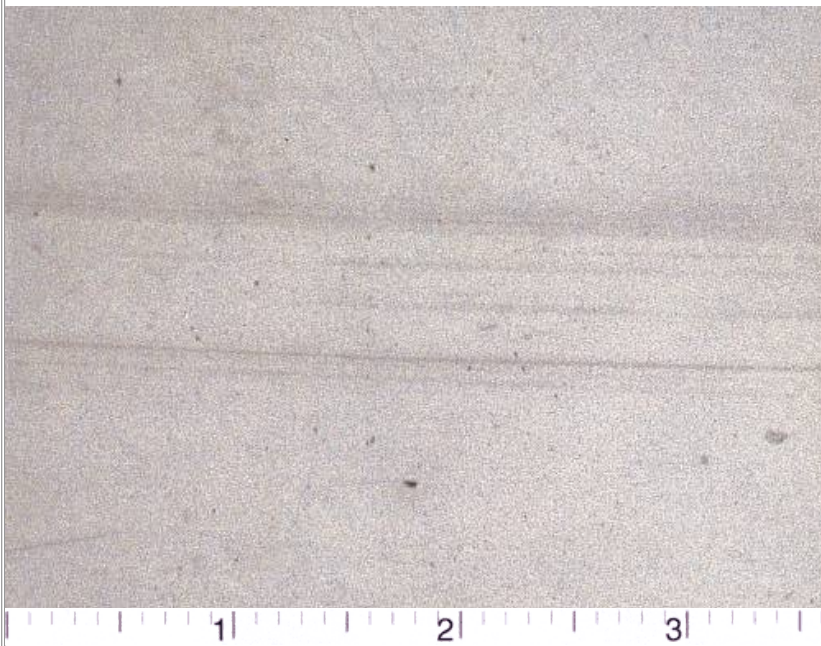
SCRATCHES ON THE GELCOATED SURFACE

The surface of the laminate shows scratches of various lengths which runs lengthwise along the laminate and caused by the rolls of the sanding machine.

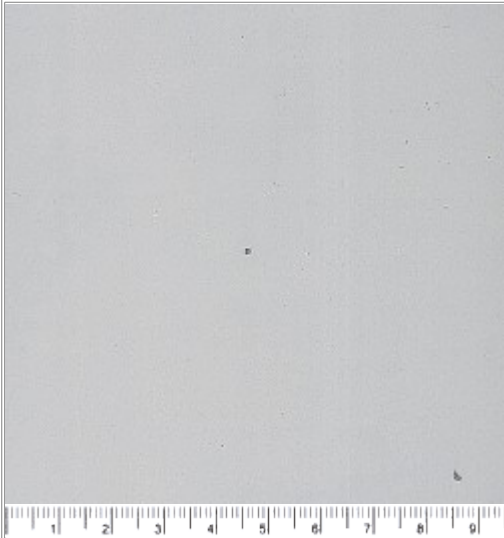
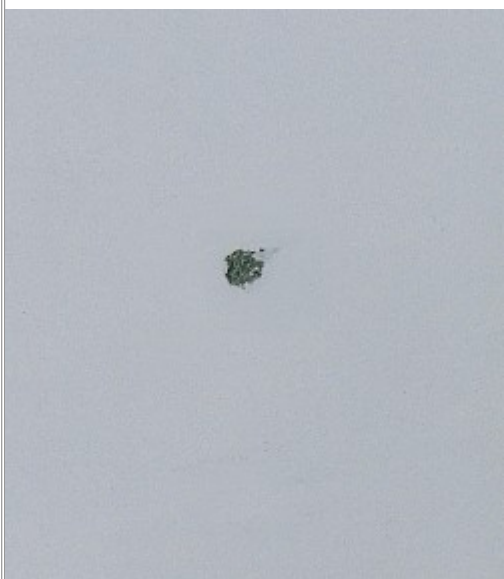
POLLUTED GELCOAT

The surface of the laminate shows various holes or stains sized 1mm at most and caused by the presence of polluting elements in the resin used to produce the gelcoat.

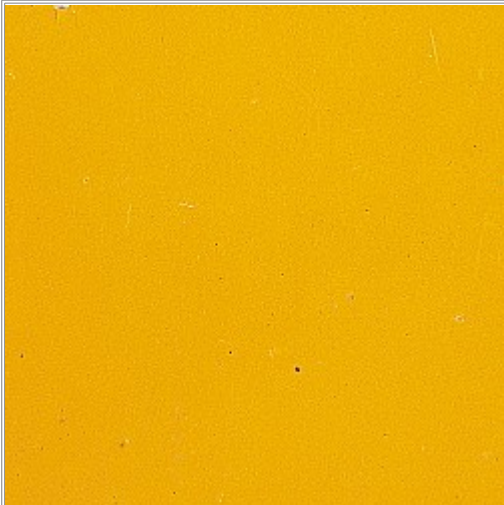
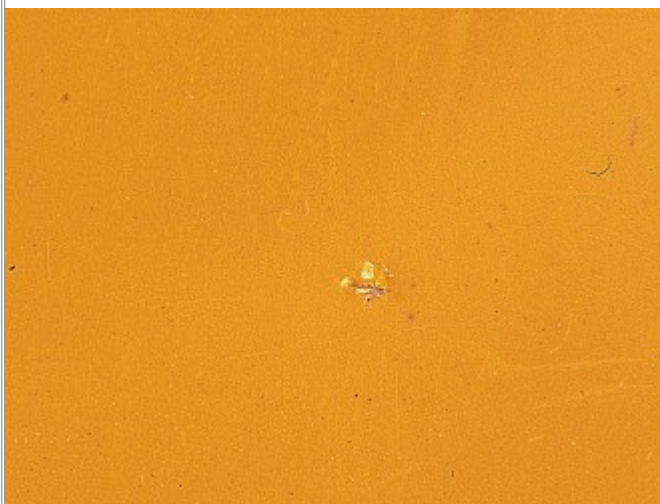
POLLUTED GELCOAT

The surface of the laminate shows various holes or stains sized 1mm at most and caused by the presence of polluting elements in the resin used to produce the gelcoat.

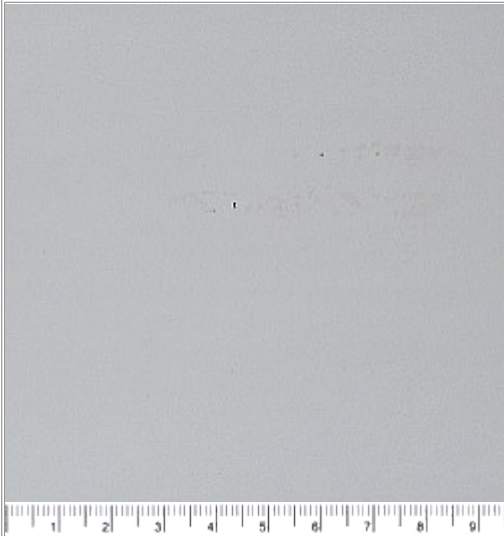
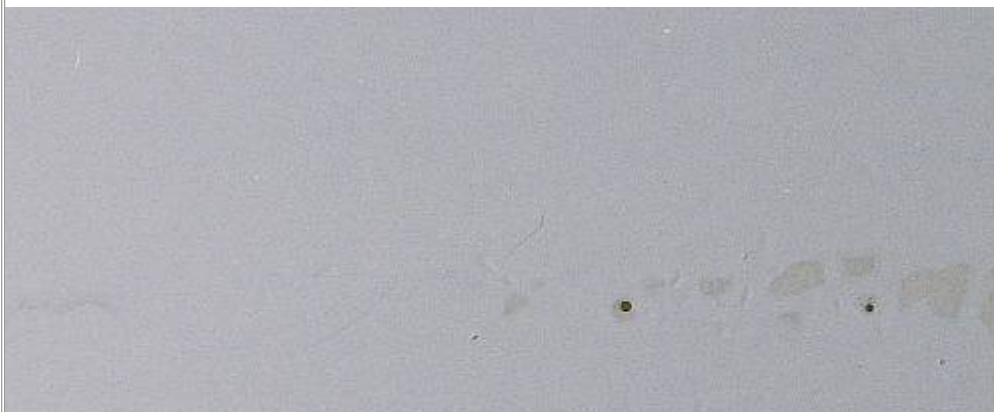
BANDS OF NOT PERFECTLY CATALYZED GELCOAT (mat impregnated of gelcoat)

The external surface of the gelcoated laminate shows streaks (usually lengthwise along laminate) or, in case of a wider defect, stains of different colour from the basic one and with visible pinholes. The problem is due to a non homogeneous gelcoat cure.

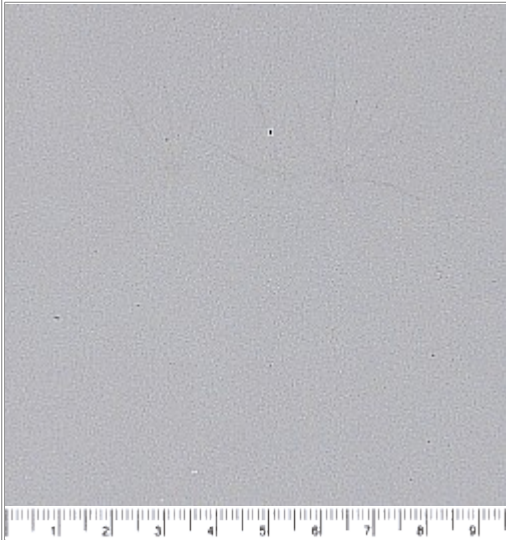
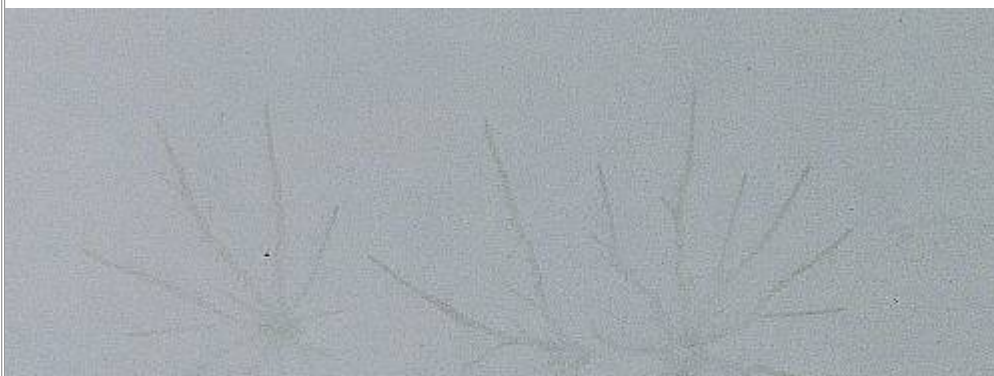
DUST ON THE MOULDS

The external surface of the laminate shows streaks of different colour from the basic one which are similar to crow's feet and which have a diameter varying between 1cm and 1.5cm. The problem is likely to be due to a high electrostatic field which charges the mould which therefore attracts suspended dust. This happens especially in dry and cold climatic conditions.

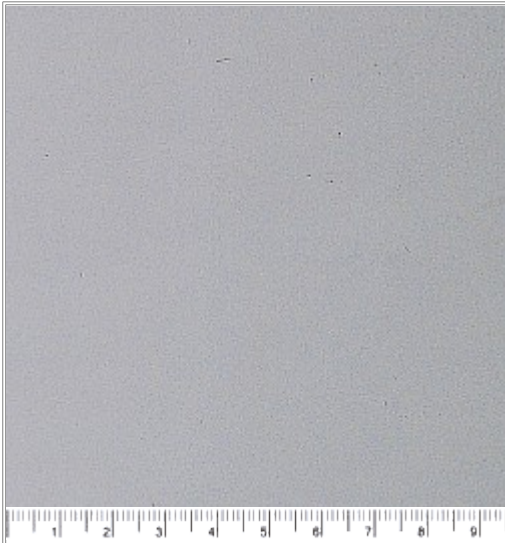
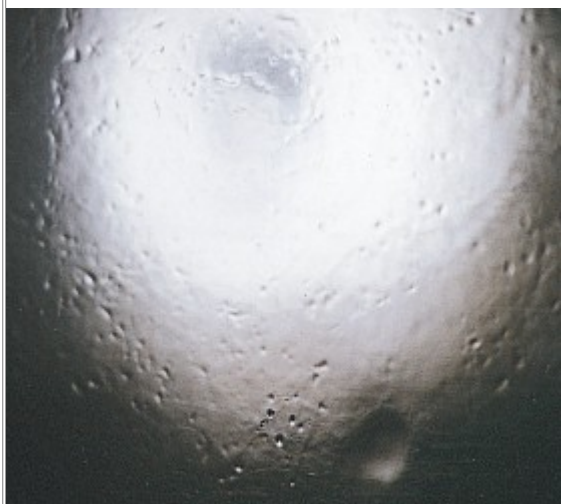
POLLUTED MAT

The external surface of the laminate shows a protuberance (or a hollow) of various dimensions due to the presence of a knot or mound of glass fibre.

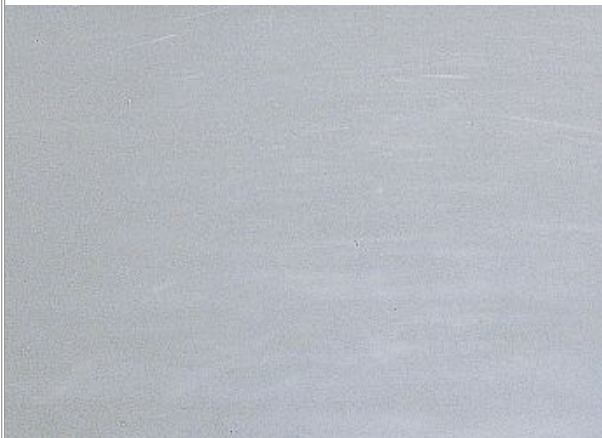
BANDS ON THE GELCOAT

The external surface of the laminate shows bands, lengthwise along laminate, of a colour slightly different from the basic one. This is due to a different sedimentation of the colour. The defect is visible only under artificial fluorescent light.

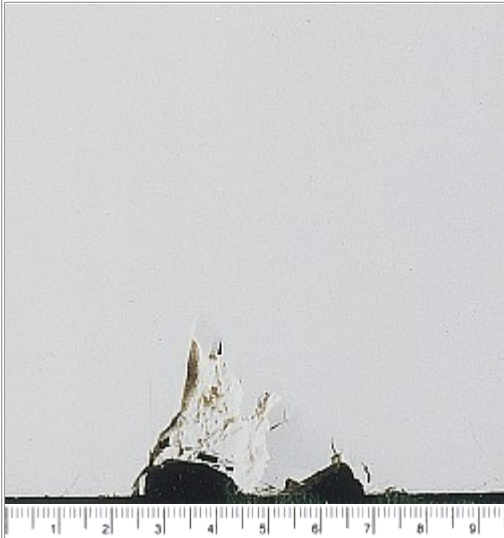
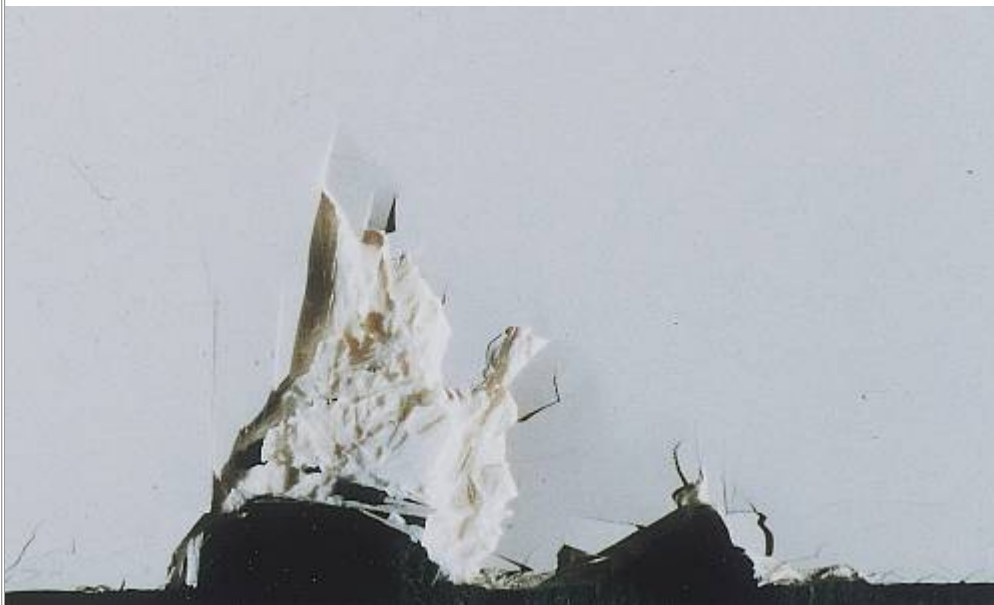
DEFECTIVE EDGE

The edge of the laminate shows a break which can be of various dimensions and which is due to an incautious handling of the roll or to the presence of a foreign body on the floor on which the roll has been standing.

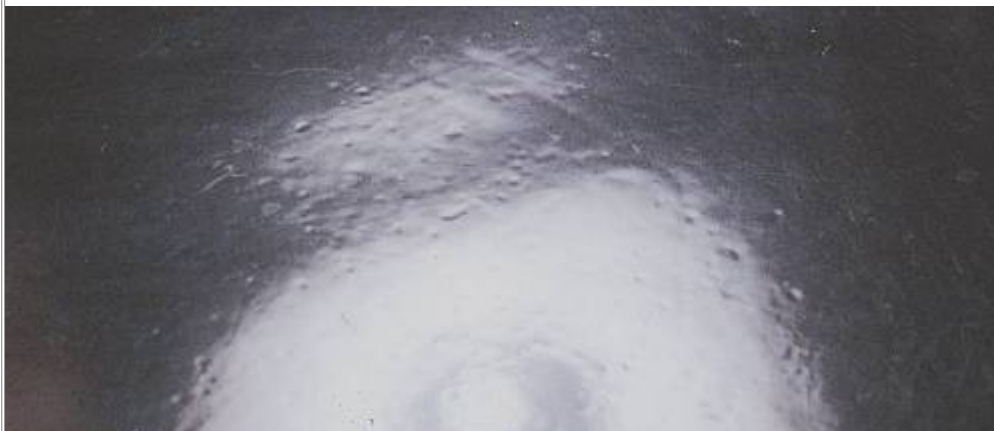
HOLLOWS IN THE GELCOAT SURFACE

The external surface of the gelcoated laminate shows many little hollows with an irregular shape. This defect is due to the glass fibre used which has a mantle too rare.

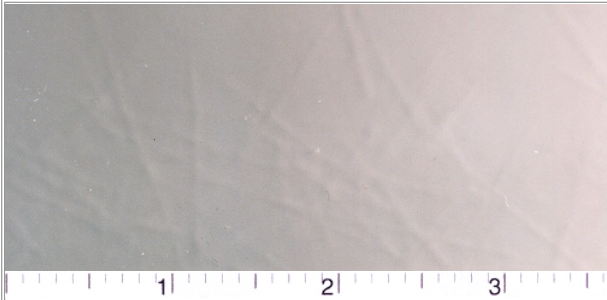
Thin gelcoat

The external surface of the laminate is marked by the glass fibre below. This is caused by a too much thin layer of gelcoat.
